MESSAGGIO DELL'UFFICIO PATRIZIALE

Al Consiglio patriziale concernente la richiesta di credito di CHF 218'500.00 per il ripristino dei danni alluvionali di fine agosto 2023

del 05 giugno 2024

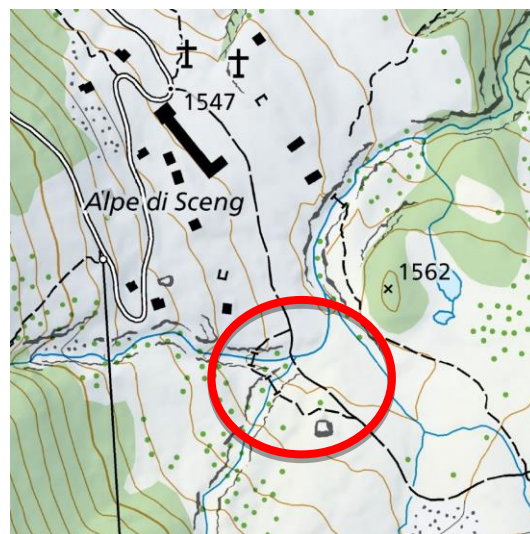
Preventivo dei costi**CHF 30'500.00****B – Alpe di Sceng, passaggio fiume Legiuna**

Il secondo punto di intervento riguarda l'attraversamento del fiume Legiuna da parte della strada agricola che dall'Alpe di Sceng collega la zona di pascolo adiacente. Allo stato attuale vi è un passaggio carrabile nella parte a valle (travacone) e due ponti in metallo e legno a monte che permettono l'attraversamento pedonale della biforcazione fluviale.

Durante l'evento alluvionale di agosto la diramazione verso l'alpe ha portato con sé una buona quantità di materiale, depositandolo tra il ponte e danneggiando il guado (travacone) presente. La sponda destra è stata erosa esponendo in modo marcato le due spalle di appoggio delle due passerelle.

Nella parte inferiore il travacone non risulta più praticabile a causa del materiale eroso e trasportato a valle. La causa principale risiede nell'edificazione del guado su piatto di roccia affiorante di considerevole dimensione, che, durante l'evento, ha generato un piano di scivolamento del materiale con conseguente erosione dell'opera.

Si suggerisce di rimuovere il materiale depositato sotto il ponte e, ricavando dei blocchi, sistemarli contro la sponda sinistra in modo da consolidarla ed evitare una ulteriore erosione. Le due passerelle presenti andranno smantellate e rimosse.

Nella parte a valle, si propone infine di intervenire ripristinando il travacone in una posizione più congeniale. Inizialmente si prevede la pulizia della roccia, la posa di 3 tubi Ø630 in PE ancorati tramite spezzoni per poi andare a ricostruire il travacone con blocchi ricavati in sito, posizionati e fissati con del legante.

Ulteriore operazione è quella di ritoccare il percorso dell'asta di sinistra andando ad unirli all'argine principale prima dell'attraversamento. Questo permetterebbe di regolare il flusso in arrivo, evitare turbolenze con perdita di capacità idraulica in corrispondenza del travacone e non da ultimo, evitare l'erosione e il trasporto a valle del materiale della sponda esistente.

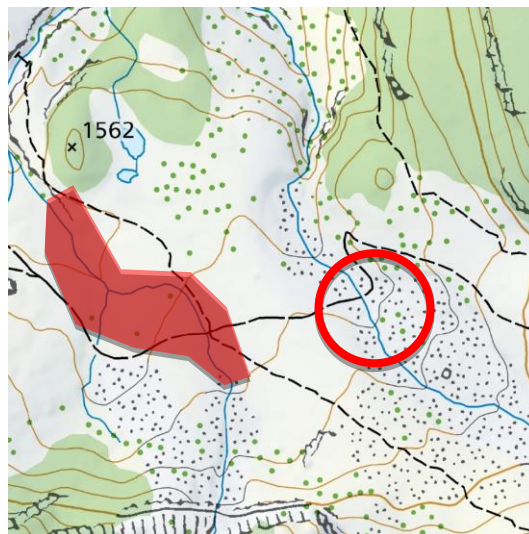
C – Passaggi e pascoli Alpe di Sceng

Sulla zona di pascolo, i corsi d’acqua presenti si sono ingrossati e hanno trasportato con sé del materiale. In diverse zone il corso è straripato continuando il corso per i pascoli; questo ha fatto sì che il materiale ghiaioso e sassoso si depositasse sui prati.

Si propone una pulizia del pascolo (ca. 5'500 m2) derivante dal materiale trasportato e depositato durante l’alluvione, nonché lo spurgo del materiale depositato all’interno dell’alveo in modo da garantire il corretto scorrimento negli argini naturali ed evitare ulteriori esondazioni.

Per il riale di Fontana Amara si prevede la pulizia e il ripristino del materiale in corrispondenza del passaggio, con il riposizionamento del tubo in acciaio presente e il posizionamento di un nuovo tubo in PE Ø630, oltre che il ripristino laterale.

Il tubo dovrà essere rinfiancato con del calcestruzzo mentre l’ingente materiale depositatosi a monte dovrà essere ripreso e spostato lateralmente. Questo permette di consolidare gli argini dall’erosione e creare una traccia di scorrimento (letto del riale) più netta.

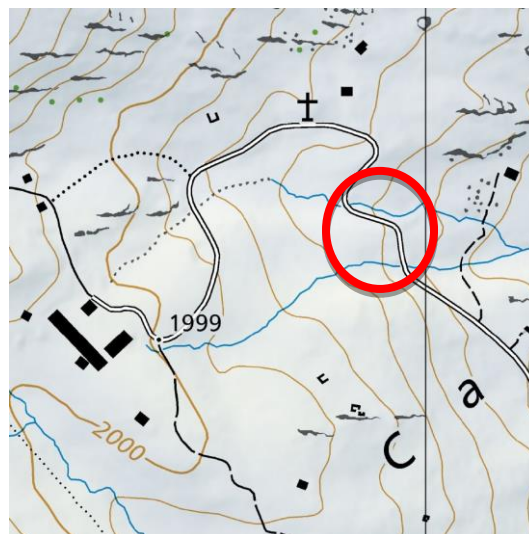
D – Strada sotto Alpe Cava

La situazione attuale del tratto di strada è piuttosto precaria con il manto stradale disconnesso e demolito. Si riscontrano infatti molteplici rotture puntuali e crepe estese nonché spaccature sui bordi con cedimenti del manto.

Sono inoltre visibili depositi di materiale medio-fine ai bordi della strada, specialmente in corrispondenza della piazza di scambio.

La proposta di intervento suggerita prevede, oltre alla fresatura dello strato di asfalto, alla sistemazione del sottofondo nonché al rifacimento del manto stradale, di implementare un sistema di smaltimento delle acque. A questo proposito, sulla base anche di quanto già eseguito più a valle, si propone di eseguire una canaletta sulla zona a monte che possa evitare l’infiltrazione dell’acqua proveniente dalla zona di pascolo al di sotto della strada, e nel medesimo tempo raccolga il materiale trascinato dall’acqua. La nuova canaletta andrebbe a scaricare nell’attraversamento esistente (tubo inserito sotto strada) così da portare l’acqua a valle. Nel medesimo tempo riprendere l’attraversamento superiore esistente e sistemarlo.

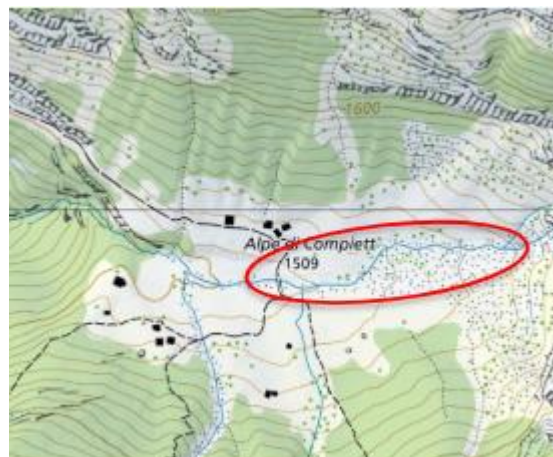
A – Alpe Compiett

Sono stati appurati danni importanti da risanare con urgenza e corrispondono al dilavamento delle fondazioni della passerella del bestiame e l'erosione del cordolo di protezione in pietrame del tracciato di distribuzione idrica dell'alpe e delle attività agricole sottostanti, con la messa in vista del tubo fodera in cemento.

- Sistemazione e consolidamento delle fondazioni della passerella di collegamento dei pascoli;
- Ripristino del cordolo di protezione della condotta di approvvigionamento idrico con blocchi di recupero nell'alveo;
- Liberazione della campata ostruita dal pietrame;
- Ripristino delle sponde erose a tutela del pascolo;
- Pulizia del materiale depositato nei pascoli a seguito dell'alluvione.

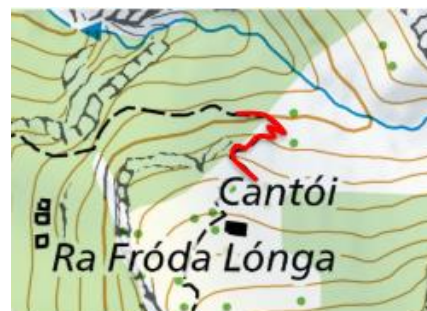
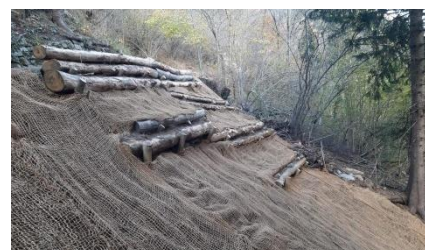
B – Sentiero Ra Fróda Lóna - Negressima

L'intervento riguarda la messa in sicurezza del sentiero Fróda Lóna-Negressima, che allo stato attuale non risulta più percorribile a causa dell'instabilità del pendio.

Nella parte superiore del sentiero, verso Negressima, è riscontrata invece la presenza di un cedimento di un muro in pietra naturale di sostegno del sentiero e la presenza di rami pericolanti da rimuovere.

Come proposta di intervento si suggerisce di stabilizzare l'area interessata dallo scivolamento del terreno tramite la creazione di un graticcio in castagno e la posa di una stuoia in fibra di cocco.

Nel tratto superiore si prevede invece il rifacimento del muro a secco in corrispondenza del passaggio impervio, la rimozione dei rami pericolanti e la sistemazione generale del sentiero.

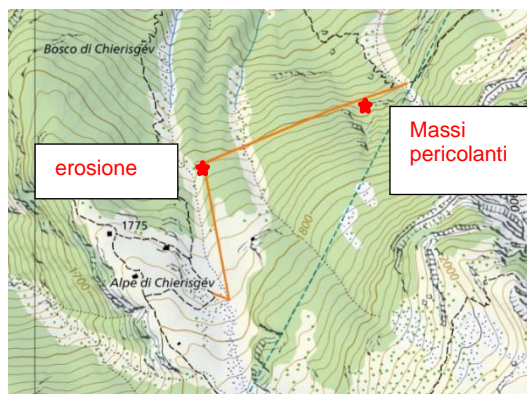
C – Sentiero Chierisgev - Pontima

Durante l’evento di fine agosto l’importante volume di acqua piovana si è concentrata lungo il sentiero provocandone una parziale erosione e rendendolo difficilmente praticabile. Nella parte verso Pontima si è invece palesata un’area con massi e piante instabili, già parzialmente movimentati durante l’alluvione e potenzialmente franabili sul sentiero in caso di un secondo evento. Questo sentiero non risulta inserito nella rete dei sentieri di competenza OTR, ma riveste un ruolo importante per il transito del bestiame.

Per la riapertura del sentiero si propone la sistemazione del tratto eroso con consolidamento e implementazione delle traverse di smaltimento delle acque di scorrimento superficiale. Nell’area instabile, si prevede un intervento di “sgancio” del materiale pericolante tramite esplosivo e il taglio delle piante pericolanti.

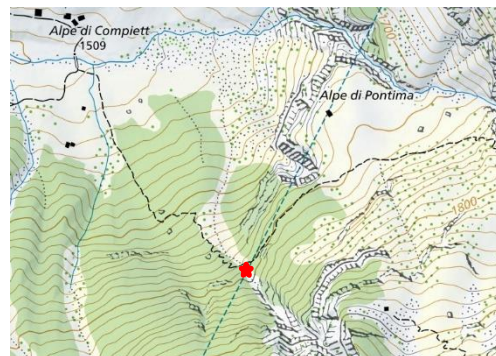
D – Sentiero Compiett - Pontima

Durante l’evento di fine agosto l’attraversamento del riale, composto da un travacone in pietrame, è stato travolto e demolito dal materiale trasportato rendendo così il passaggio impraticabile. In aggiunta, nella parte superiore sono rimasti depositati alcuni massi instabili con potenziale movimentazione in occasione di ulteriori eventi piovani anche di minor intensità. Il sentiero risulta di competenza OTR e riserva un importante ruolo agricolo.

La proposta di intervento suggerita prevede il ripristino del passaggio con la sistemazione del materiale in loco al fine di ricostruire un travacone con raccordo a monte verso l’alveo per evitare un effetto “diga” con conseguente rischio di cedimento in caso di trasporto di materiale.

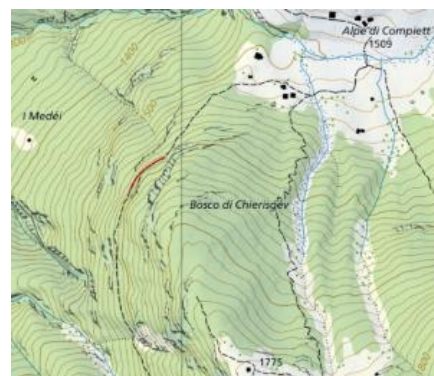
E – Sentiero Compiett - Raiada

Il sentiero prevede un passaggio dovuto su un attraversamento di una sporgenza in roccia da eseguire su un camminamento in assito. Sempre durante l’evento di fine agosto, l’appoggio verso valle di questi assiti si è indebolito ed una parte è franata riducendo drasticamente la sicurezza del passaggio. Il sentiero non risulta di competenza OTR né di particolare valenza agricola, ma è importante per un ulteriore accesso a Compiett da Biasca.

La proposta di intervento suggerita prevede il riposizionamento di pietrame recuperato in loco al fine di ricostruire e rinsaldare i punti di appoggio degli assiti. Saranno sostituiti il legname in fase di degrado e posata una cordina d’acciaio a monte.

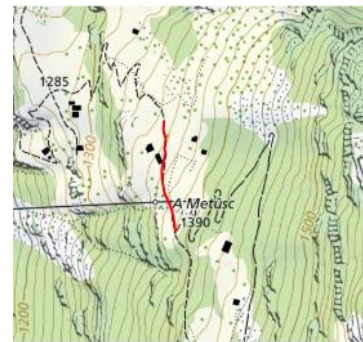
F – Sentiero Metüsc - Compiett

Il sentiero taglia il versante adibito a pascolo creando un punto di raccolta e scorrimento delle acque superficiale.

Durante l'intenso evento piovano di fine agosto, questo fenomeno si è accentuato in maniera esponenziale generando "un fiume" con conseguenti problemi e danni alle cascine presenti in loco.

La proposta di intervento suggerita prevede un'intensificazione delle canalette per uno smaltimento più regolare delle acque di scorrimento e una riduzione delle concentrazioni. Le nuove canalette sono previste con elementi preassemblati in legno da posare nei punti critici e relativo scavo d'unghia per l'accompagnamento e lo smaltimento delle acque in aree meno critiche.
